遊園地におけるコースター事故と安全対策

—「ド・ドドンパ」事故の検討から—

Roller coaster accidents and safety measures in amusement parks: A study of the accidents of “Do Dodonpa”

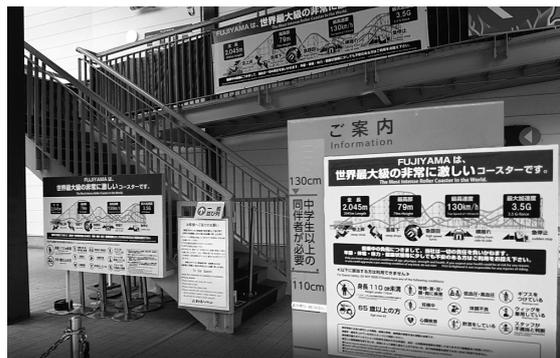
前項で述べたように、コースターの乗車姿勢は事故防止のために重要であるが、富士急ハイランドでは、遊園地という非日常的な空間で気分が高揚する利用者に対する注意喚起の工夫として、待機時間や動線を利用しての多くの取組みが観察された。まず、動線に沿った各所に、そもそも「絶叫マシン」には危険が内在すること（特徴、全長、最高速度、最大加速度、急上昇・急降下・急旋回・横揺れ・急停止などの動き、保守管理の説明など。図1）、危険を回避しながら楽しむためには乗車姿勢が重要であること（常に正しい姿勢で「安全バーにつかまる」「背中をつける」「後頭部をつける」「正面を向く」など。図2）、体調や気分がすぐれない場合は無理をしないことなどの掲示や放送がなされていた。これら注意喚起の取組みは、いずれも事故報道前の「ド・ドドンパ」の動画から観察

図1 「FUJIYAMA」の通路におけるコースターの特徴とコース全長に関する複数の掲示

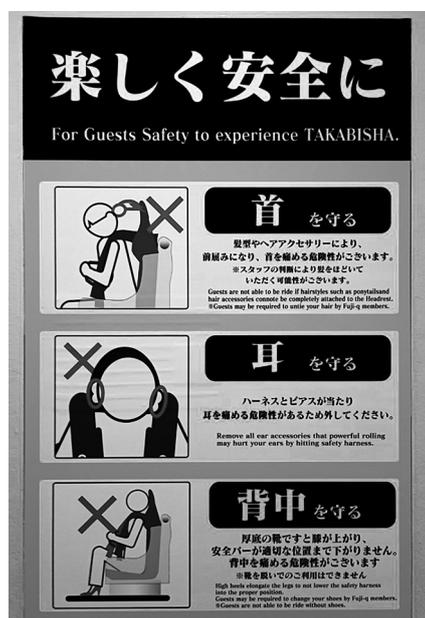
図2 「高飛車」における乗車姿勢に関する掲示

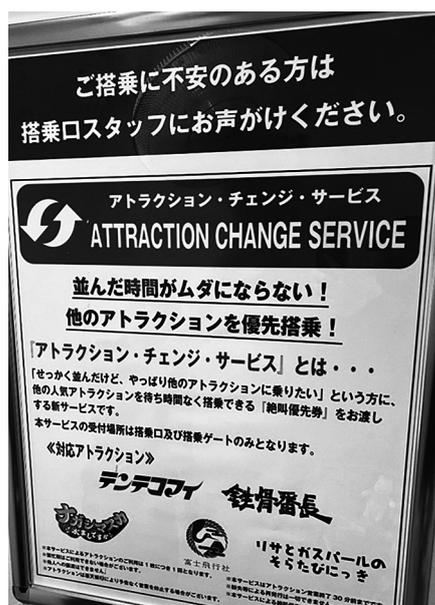
された状況よりも、より目立つように、わかりやすく、くり返して行うなどの改善が図られていることが明らかであった。乗車の直前になると、放送ではなく、「安全プレッシャー」としてスタッフが「正面、背中、安全バー」などのかけ声をかけ、利用者と手拍子とともに唱和するなど、客の楽しさや高揚感を維持しつつ注意喚起をはかる工夫がなされていた。また、待機中にリタイアを希望するに至った利用者に対し、「やせ我慢の搭乗」より「勇気ある撤退」を促すために、他のアトラクションの優先利用を認めたり（図3）、断念の記念写真を撮影できるスポットを設置したりするなどの工夫もみられた。

図3 「アトラクション・チェンジ・サービス」に関する掲示
(撮影日：2021年10月7日)

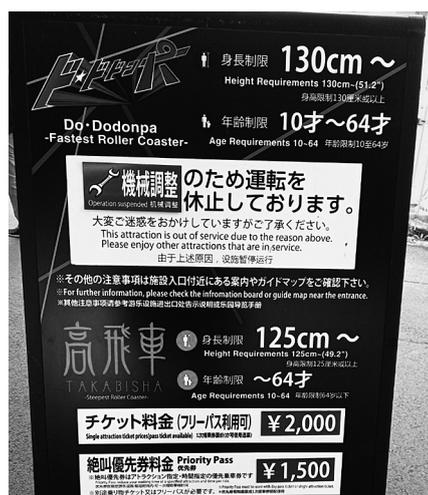
前項で述べたとおり、「ド・ドドンパ」に搭乗可能となる年齢は10歳である（図4）。富士急ハイランド4大コースターのうち、身長制限だけでなく年齢の下限が設定されているのは「ド・ドドンパ」のみである^{注3)}。搭乗可能年齢設定の根拠について富士急ハイランドに問い合わせたところ、社外秘であるとして情報を得ることはできなかった。小児の頸椎損傷はまれであるが、成人と比較し上位（第1～2）頸椎損傷が多いことが知られる（里見，1988）。小児外傷専門施設における103人（10.3±5.2歳）の頸椎損傷の分析でも、68%が第1～4頸椎の損傷であった（Brown，2001）。多施設の小児外傷データベースに基づく1,098人（11±5歳）の頸椎損傷の分析では、上位頸椎損傷が52%であったとされ、なおかつ下位頸椎損傷の死亡率が4%であったのに対し上位頸椎損傷では23%であった（Patel，2001）。さらに小児においては、脊椎周囲組織の強い弾力性により、脊椎損傷自体は少ないものの脊椎損傷を伴わずに脊髄損傷をきたす場合があり、頸髄に損傷が

図4 「ド・ドドンパ」と「高飛車」に関する身長および年齢制限に関する掲示

生じた場合には完全麻痺や致命的となる場合も多い（里見，1988）。これらの小児における頸椎損傷の特異性が年齢設定の根拠である可能性がある。また、カタパルト式コースターの乗車にあたって設置者が利用者求める条件には、内在する危険と関連付けての物理法則（慣性）への一定の理解と想像力も含まれると考えられ、年齢制限は、この意味での注意喚起の役目を果たす可能性がある。結果で述べたように、一連の事故原因は、機械の不具合や設計上の問題ではなく、利用者の不適切な乗車姿勢によるところが大きい。急発進、急加速の際に、後頭部をシートに押し付けずにいた場合、どのような事態を招来するか理解し、正しい姿勢をとることが求められる。しかしながら、当然、注意喚起の義務は設置者側にあり、第三者委員会の報告では乗車姿勢に関する注意喚起に改善の余地があったことが指摘され、富士急ハイランドはこの事実を認めている。
